Dokumentation der Fensterinstandsetzung des Baudenkmals

# St. Johannes<sup>1</sup>

Kirchengemeinde Thumbby-Struxdorf, Gemeinde Schnarup-Thumbby

**Modellprojekt der „Fensterinstandsetzung mit Leinöl“ im  
Kirchenkreis Schleswig-Flensburg**

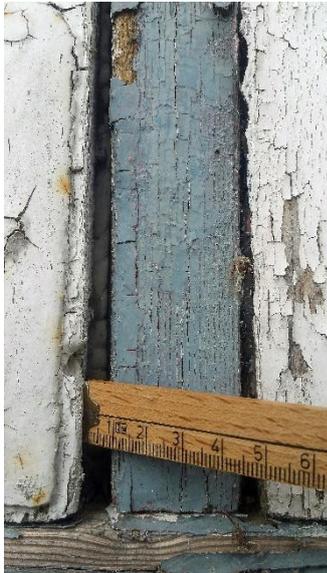
Schadensdetail Kreuzstockfenster

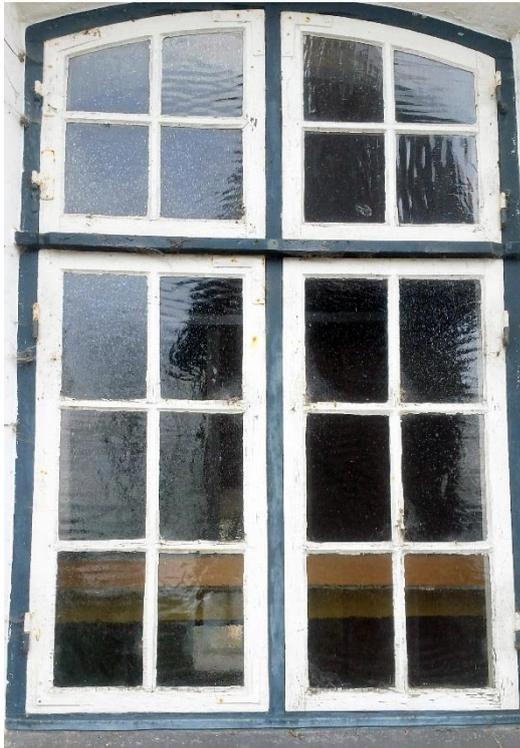
Vorher...

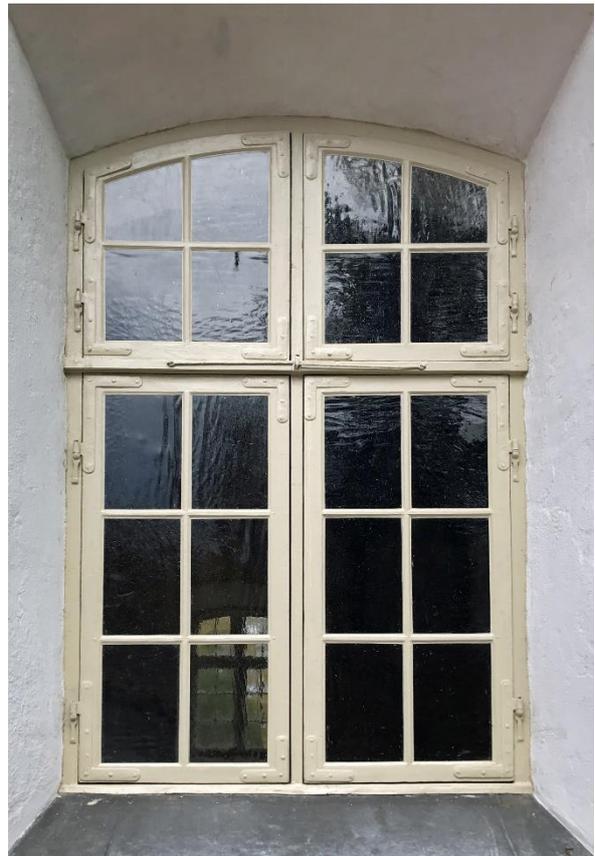
...nachher

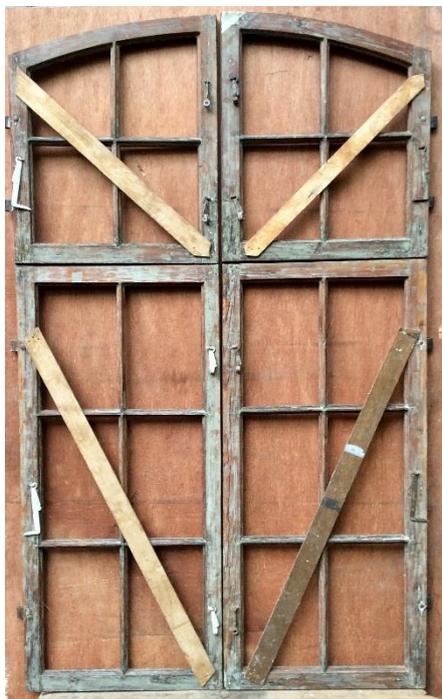
Flügel gerichtet

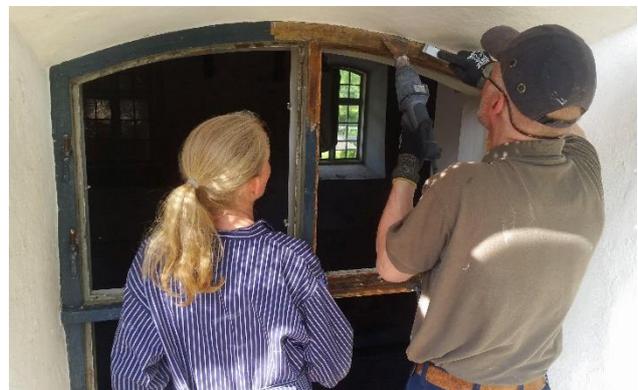
Farbentfernung am Blockrahmen

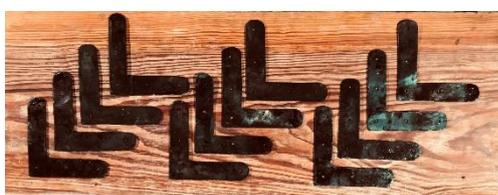
Neue Eckwinkel

Insgesamt zwölf Eckwinkel bei den unteren Flügeln wurden neu hergestellt und eingebaut. Bei den Oberlichtern fehlen zum Teil die Eckwinkel. Da dies ihre Funktionalität nicht beeinträchtigt, haben wir hier ebenfalls den aktuellen Zustand belassen. Flügel und Kreuzstockrahmen sind bis ca. 1950 mehrfach mit unterschiedlichen Leinölfarben gestrichen worden und haben seither mehrere substanzschädigende Alkydharzanstriche erhalten. Einige wenige Holz- und Beschlagreparaturen haben die Substanz nicht grundlegend geschädigt. Die Abdichtung der Fugen mit Acryl und Silikon dürfte die erforderliche Feuchtigkeitsregulierung und den Luftaustausch insbesondere bei Gottesdiensten beeinträchtigt haben.

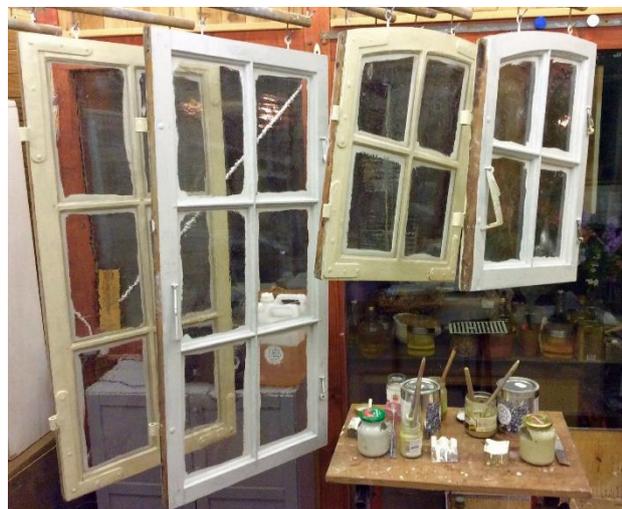
Flügel trocknen in der Werkstatt

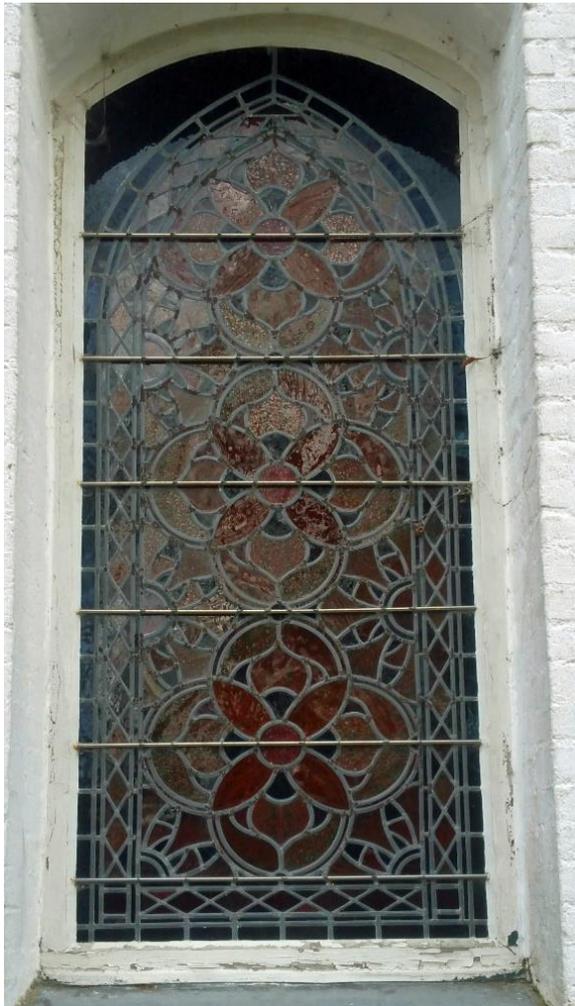
Vorher...

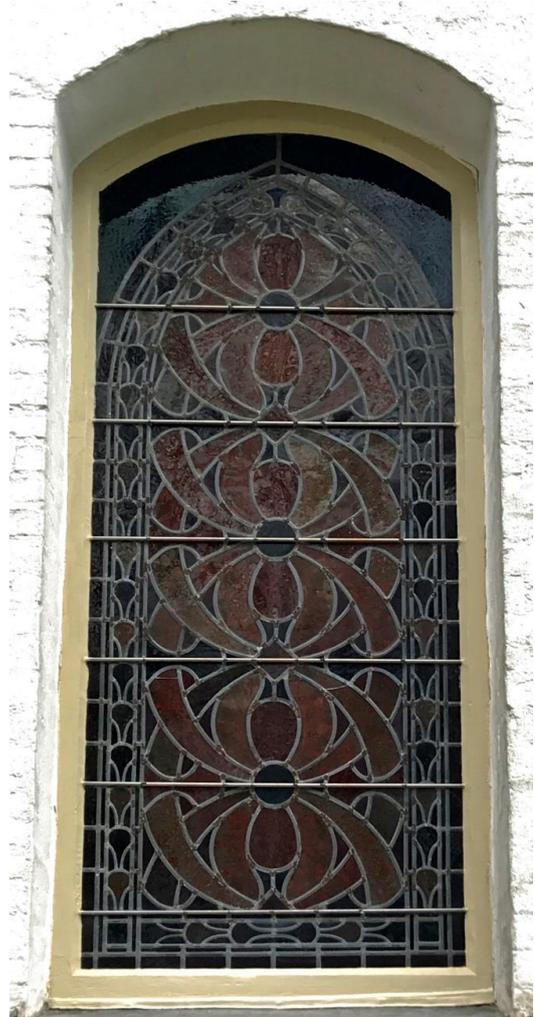
...nachher

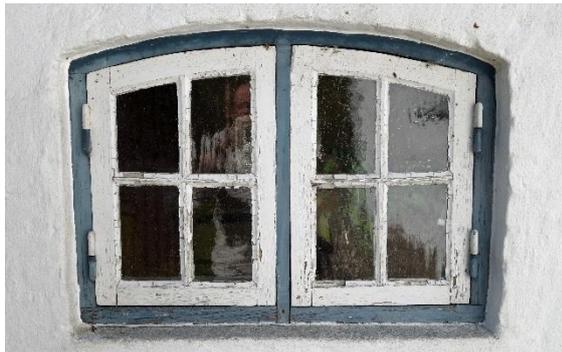
Vorher...

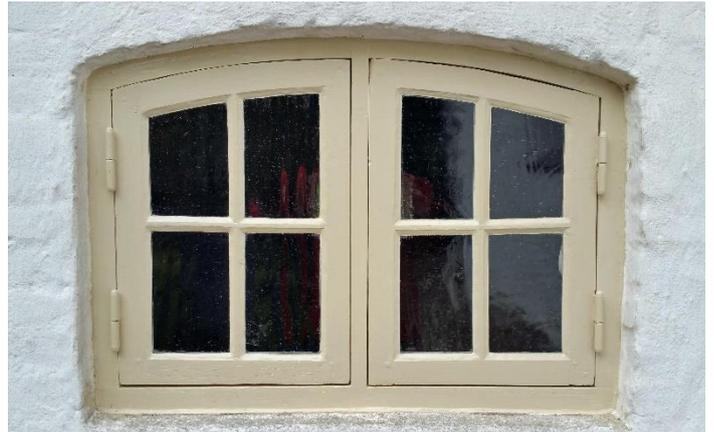
...nachher

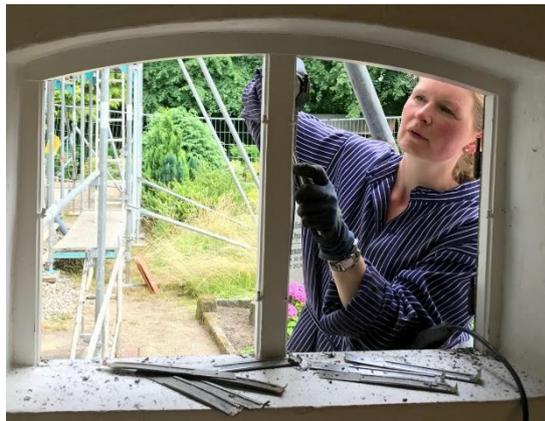
Beschichtungsentfernung am Rahmen

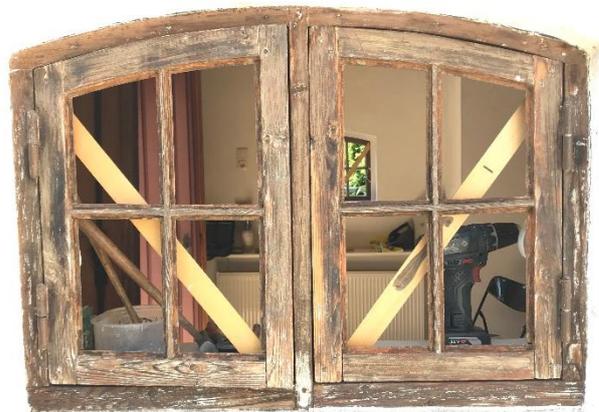
Flügel im Rahmen richten

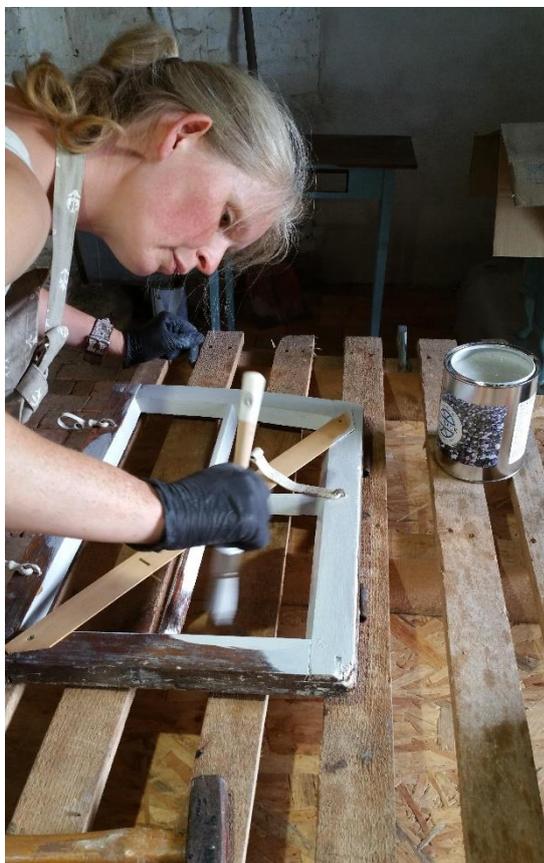
Erster Anstrich

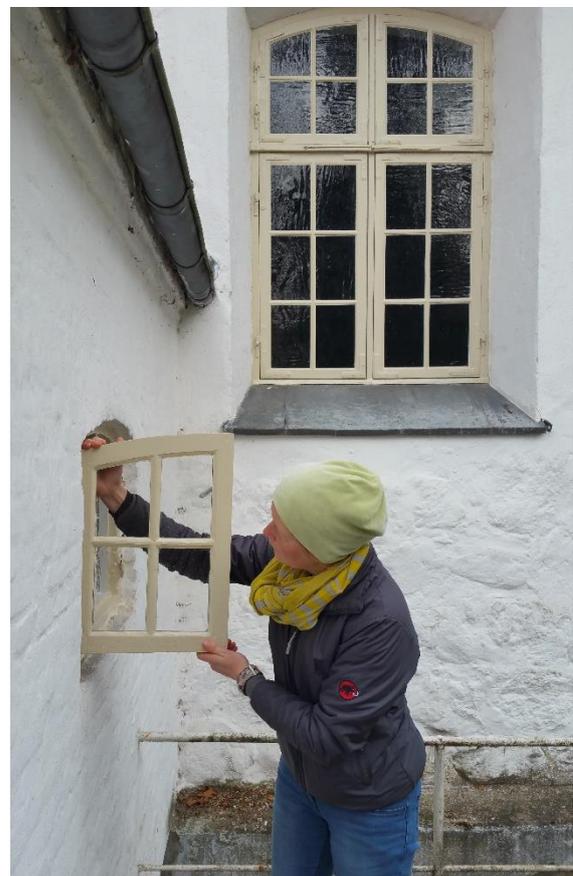
Einbau der Flügel

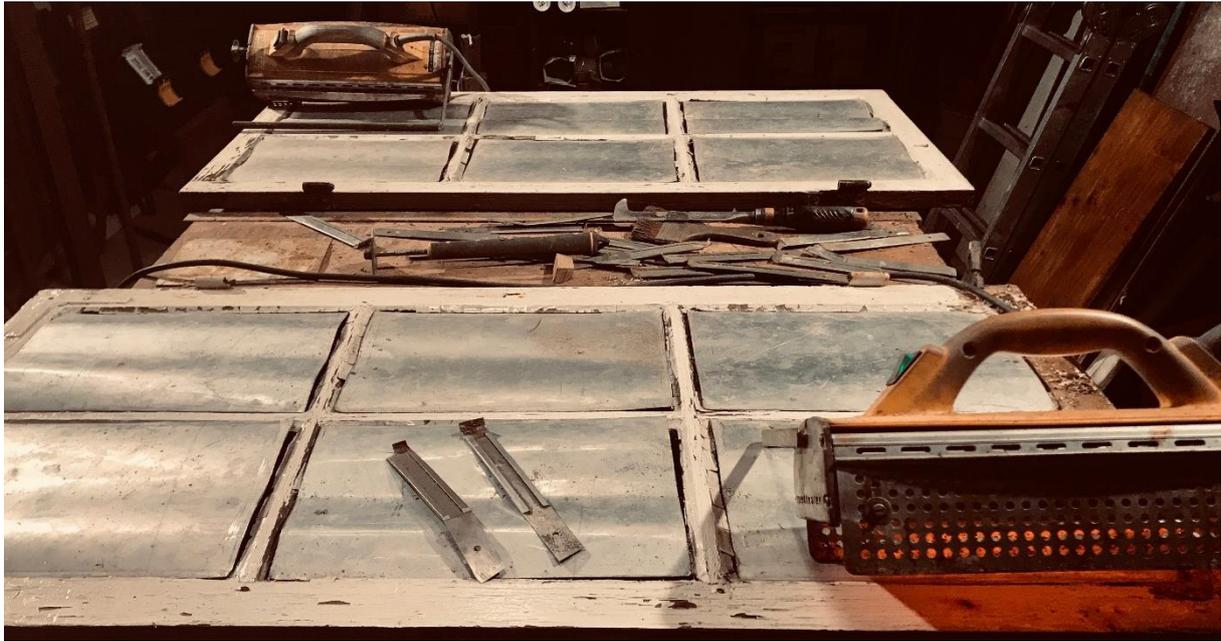
*Farbentfernung mit Infrarotgeräten*

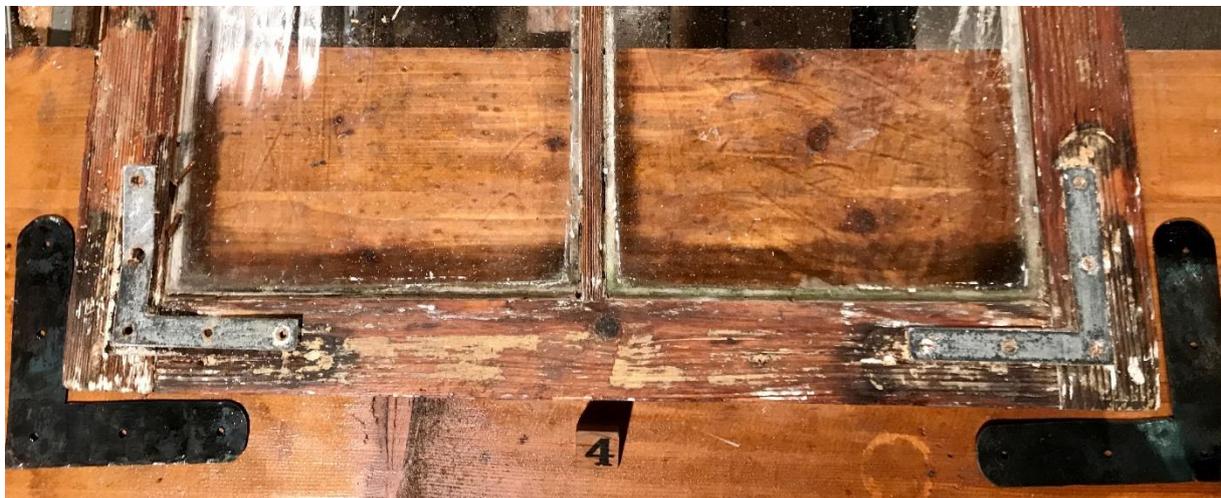
*Eckwinkelreparaturen*

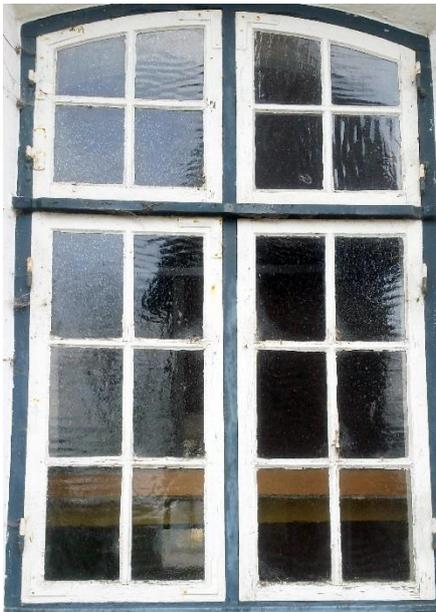
Abbildung 1) Fenster außen

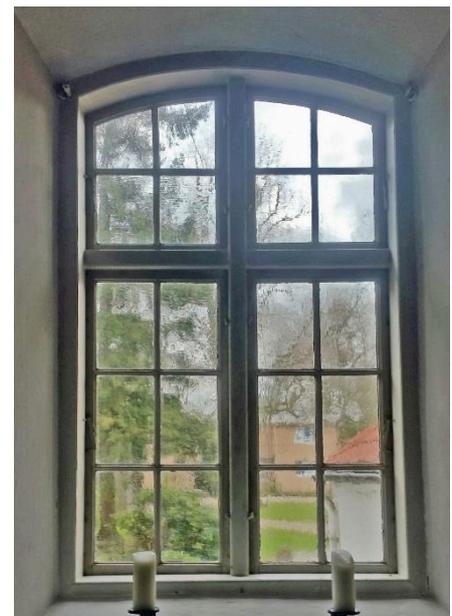
Abbildung 2) Fenster innen

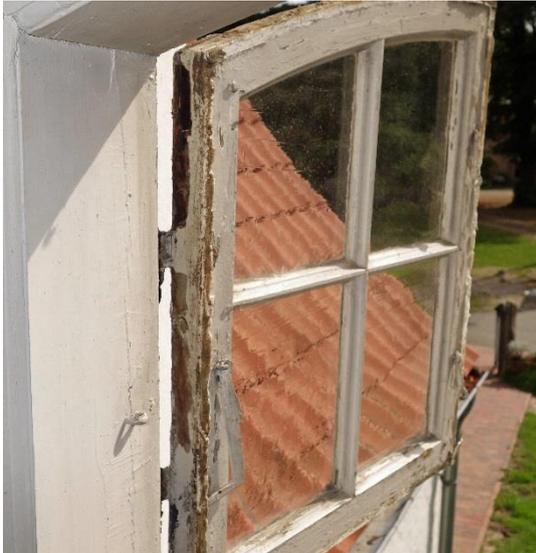
3) Oberlichtflügel innen

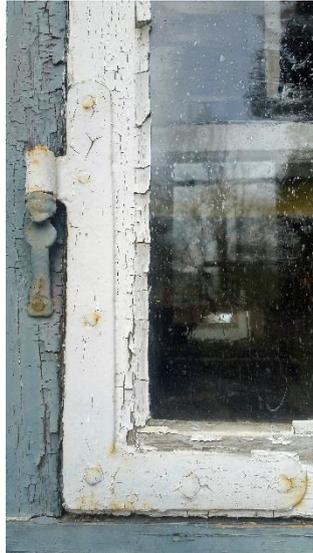
4) Flügeldetail außen

Die Abbildungen 5) bis 9) zeigen das Musterfenster vor und nach der Farbenentfernung. In der oberen Reihe zeigen die Kunstharzfarben die typischen Risse und die Tendenz zum Abblättern. Abbildung 5 veranschaulicht zudem die Schäden, welche das Verkleben der durch die Kunstharzbeschichtung undicht gewordenen Flügel beim Öffnen verursacht, wenn man die Flügel öffnet. Die heutige Farbgebung mit Weiß (Blendrahmen innen und außen, Flügel außen) und einem warmen Blaugrau (Blendrahmen außen) stammt aus der Zeit der Kunstharzfarben (ab den 1950er Jahren) und ist nicht historisch.

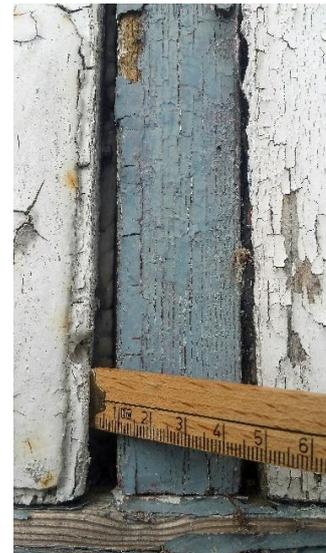
5) Flügeldetail außen

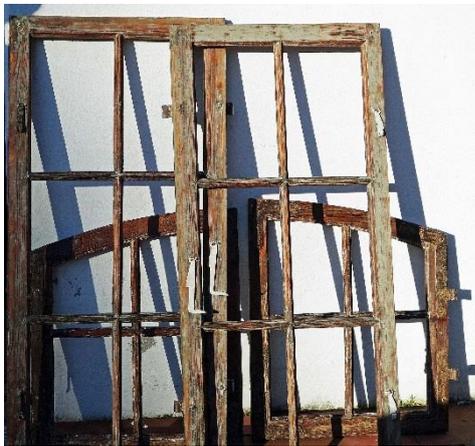
8) Musterflügelensemble nach Farbentfernung

Auf den Abbildungen 8 und 9 zeigen sich Reste der ursprünglichen Leinölfarben. Besonders deutlich zeigen dies die unteren Flügel in Abbildung 8 für die Farbgebung im Innenbereich mit einem hellen Grau mit leichtem Grüntich. In Abbildung 9 überdeckt der warme Malventon der zweiten (späteren) Leinölfarbe den ursprünglichen Farbton eines hellen gelblichen Ocker, eine der klassischen historischen Leinölfarben. Blendrahmen und Flügel waren ursprünglich jeweils innen einheitlich gestrichen, innen in einem Grauton, außen in einem hellen Ockerton.

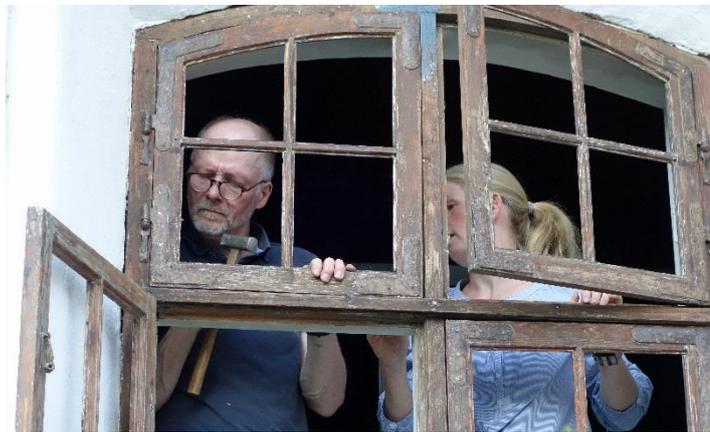
9) Musterflügel beim Probehängen

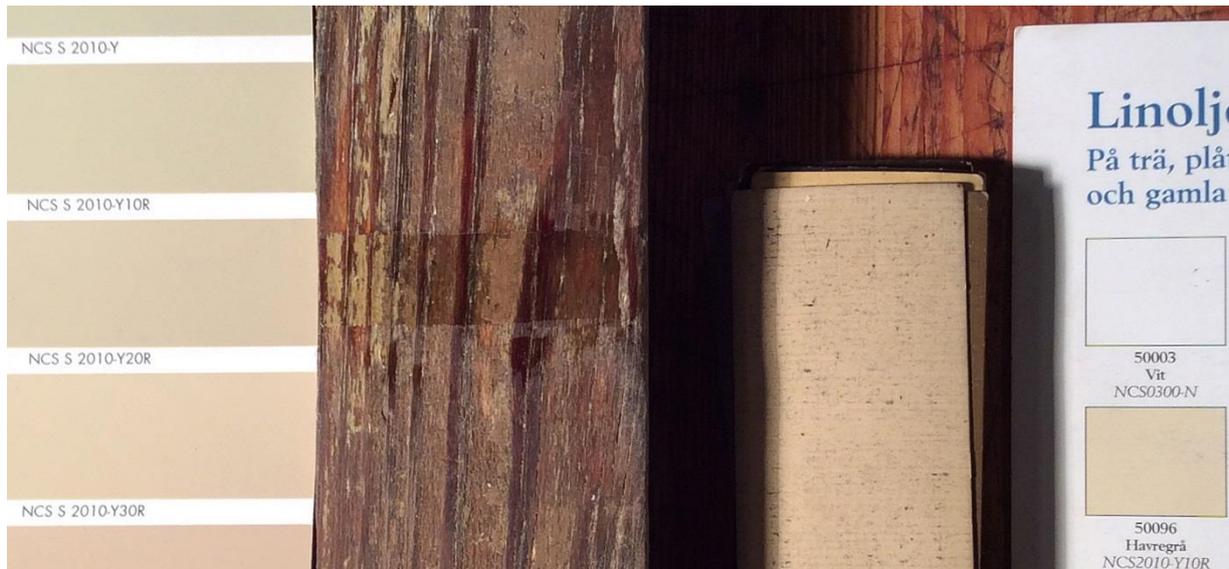
10) Farbbestimmung außen

Im Außenbereich hat die Farbuntersuchung zwei Leinölanstriche nachgewiesen, die sich auch auf der Abbildung 10 finden: Ein Hafergrau, im geölten Streifen oben etwas kräftiger, und im linken Bereich des Flügelrahmens eine warme rötliche Farbe, die unterschiedlich ausfällt, je nachdem, wieviel vom älteren Hafengrau hindurchschimmert. Die Bestimmung der ursprünglichen Leinölfarben erfolgte in einem optischen Abgleich mit einem NCS-Farbfächer Tabelle und ergab eindeutig den NCS-Code S 2010-Y10R (Farbton oberhalb der Beschriftung).

Vor diesem Hintergrund empfehlen wir für den Außenbereich die Allbäck-Leinölfarbe 50096 Havregrå, der der NCS-Farbcode S 2010-Y10R herstellerseitig direkt zugeordnet ist.

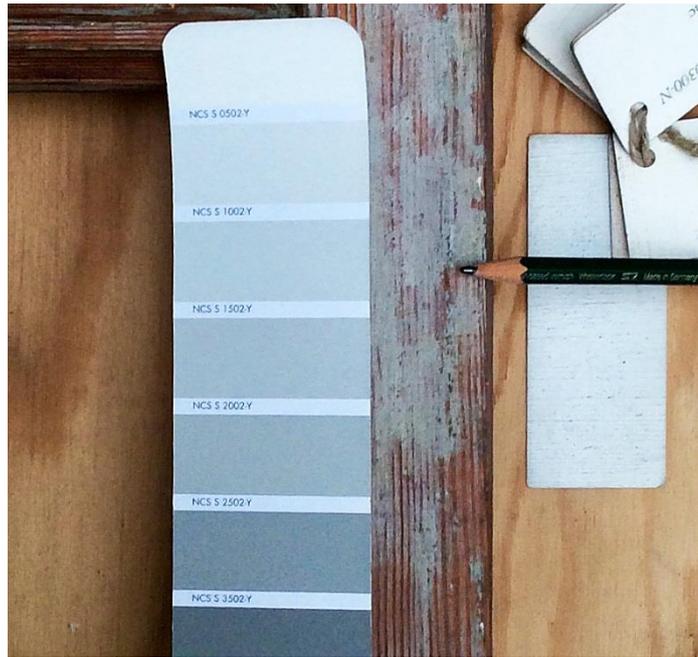
An der Innenseite von Blendrahmen und Flügeln gibt es nur einen historischen Leinölfarbtönen, der je nach Zustand und Sättigung (z.B. nach frischem Leinölauftrag) sehr unterschiedlich wirkt: In der hellen, blassen Erscheinungsform ein helles Grau mit leichten Blau- und minimalen Grünanteilen, in den kräftigeren, dunkleren Form mit stärkeren Blauanteilen. Eine eindeutige NCS-Code-Zuordnung ist hier nicht ganz einfach. Wir sehen hier den ursprünglichen Farbton im Bereich von NCS S 1002Y, 1502Y und 2002Y (siehe u. Abbildung 11).

11) Farbbestimmung innen

Für den Innenbereich ist unsere Empfehlung die Allbäck-Leinölfarbe 50216 Silvergrå, welcher herstellerseitig der NCS-Farbcode NCS S 1502Y zugeordnet ist.
